A TECSAÚDE, Engenharia Hospitalar vem através deste documento solicitar aquisição de **BRAÇADEIRAS 1 VIA + CONECTOR DE MANGUITO** para reposição das braçadeiras desgastadas do equipamento descrito abaixo:

Equipamento: **GRAVADOR DE MAPA**

Marca: **CARDIOS**

Modelo: **DYNA-MAPA+**

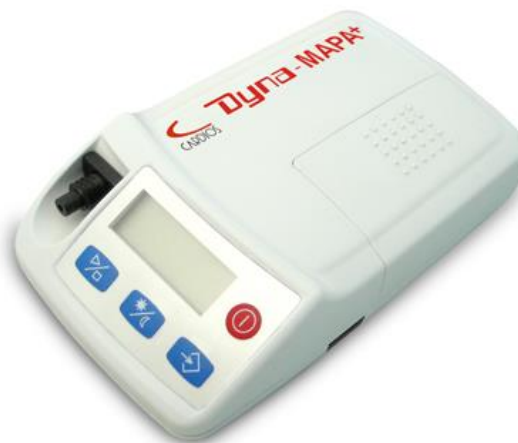
Imagem Ilustrativa.

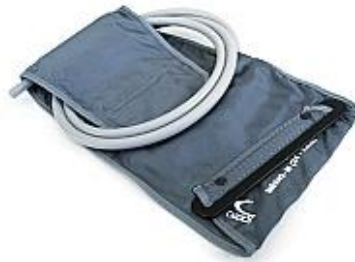
**BRAÇADEIRAS 1 VIA TAMANHO M (M - 24-32cm).**

Em chamado realizado pelo setor do centro de diagnostico no dia **17/07/19** foi constatado que o manguito das braçadeiras para pacientes do equipamento descrito acima estão começando a apresentar vazamento por conta do tempo de uso continuo e o desgaste natural da mesma, causando interferências no resultado do exame, já que o equipamento e a braçadeira devem ficar por um período de 24 horas com paciente em quanto o conector do manguito e o que conectar a braçadeira e o equipamento garantindo assim que não haja fuga de ar durante a aferição do Gravador de Mapa.

Devido aos tipos dos materiais da braçadeira e do conector, serem de PVC e polímero não é possível realizar a recuperação dos mesmos.

Imagem Ilustrativa

Salientamos que esse tipo de material não tem reparo, e recomendamos a substituição por uma braçadeira nova.

Assim solicitamos aquisição do item abaixo descrito.

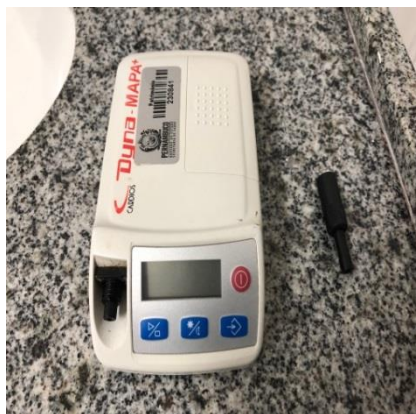
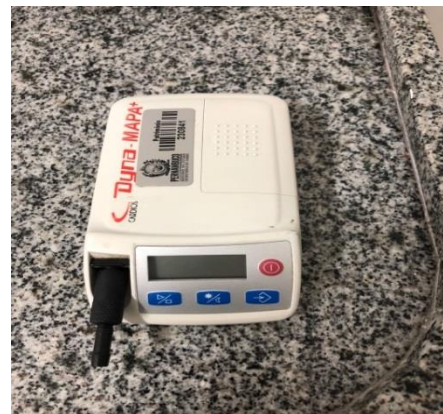
**CONECTOR DE NYLON PARA MANGUITO E EQUIPAMENTO.**

Imagem real do conector (peça preta) e equipamento (Gravador Dyna-Mapa+).
